# ТЕХНИЧЕСКИ ПАСПОРТ

**Строеж:** Терапевтичен корпус – блок 2 (Масивна пететажна сграда) при УМБАЛ – Бургас

**Възложител:** „УНИВЕРСИТЕТСКА МНОГОПРОФИЛНА БОЛНИЦА ЗА АКТИВНО ЛЕЧЕНИЕ – БУРГАС” АД

СОФИЯ , СЕПТЕМВРИ 2019 г.

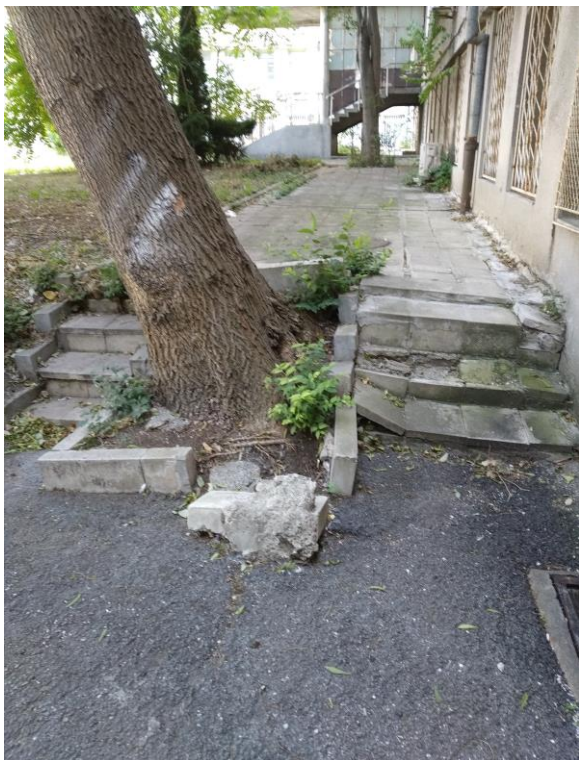
**Снимка №1**

Има изпълнена вертикална планировка около сградата, като е видно че в периода на експлоатацията на сградата същата не е съществено изменяна. Забелязват се значителни слягания в настилките от към фасада североизток /снимка №1/, като сляганията са в зоната на обратния насип около сградата. Констатирани са слягания в зоната около стълбището на входа от североизточната страна, довели до пукнатини в конструкцията на първото стълбищно рамо и междинната площадка /снимка №2/.

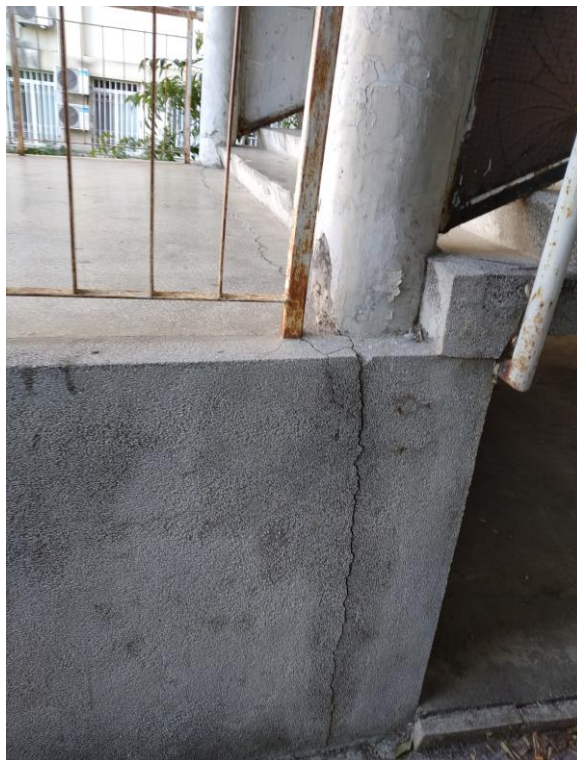
**Снимка №2**

Не се забелязват други значителни пропадания в настилките. Отводняването на прилежащия терен е свободно, като съществуващата вертикална планировка се намира в лошо състояние към момента.

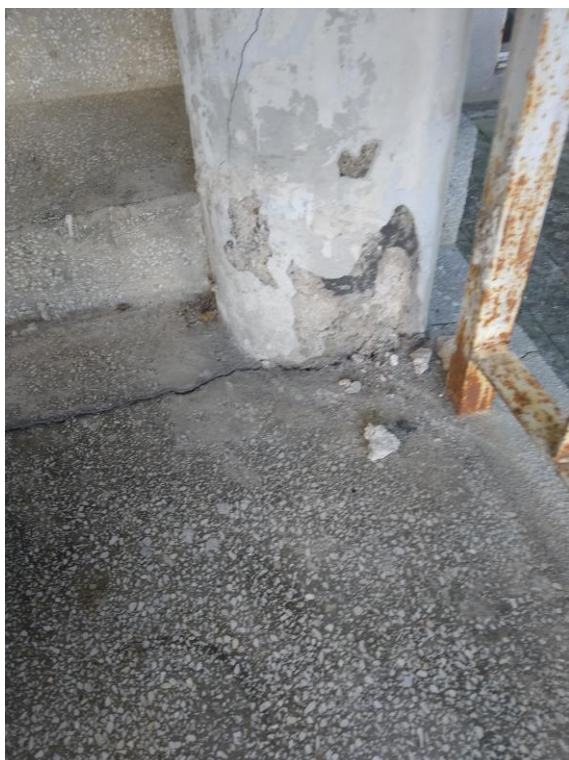
**Снимка №3**

При огледа на плочите, гредите и стълбищата не са установени места със значително оголване на армировка, както и места с увреждания, които да намаляват носимоспособността им. Поради констатирани течове, плочата и конзолните греди на козирката се намират в неблагоприятна среда, с опасност от корозия на армировката и

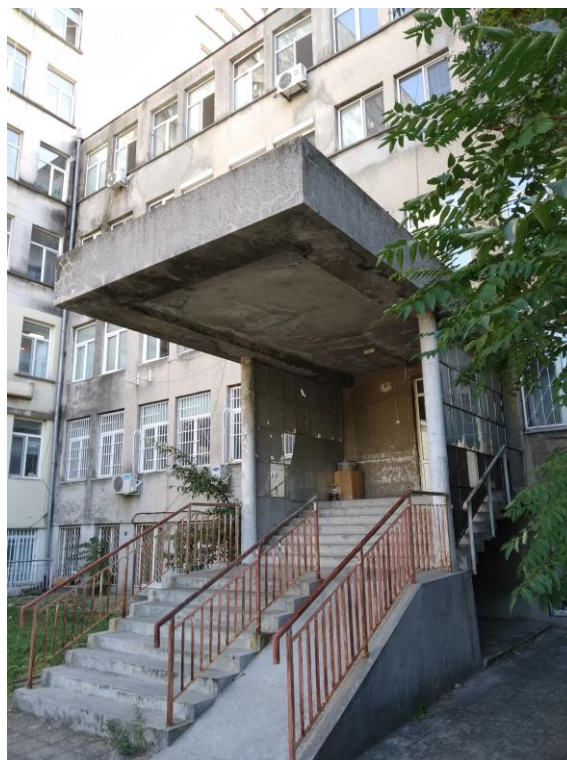
**Снимка №4**

нарушаване на бетоново покритие и карбонизация на повърхностния слой на бетона /снимка №4/. В стоманобетонните плочи, греди и стълбища на сградата не се забелязват недопустими деформации от провисване и пукнатини в натискова или опънна зона.
