## ТЕХНИЧЕСКИ ПАСПОРТ

**Строеж:** Терапевтичен корпус – блок 4 (Масивна триетажна сграда) при УМБАЛ – Бургас

**Възложител:** „УНИВЕРСИТЕТСКА МНОГОПРОФИЛНА БОЛНИЦА ЗА АКТИВНО ЛЕЧЕНИЕ – БУРГАС” АД

## Част А "Основни характеристики на строежа"

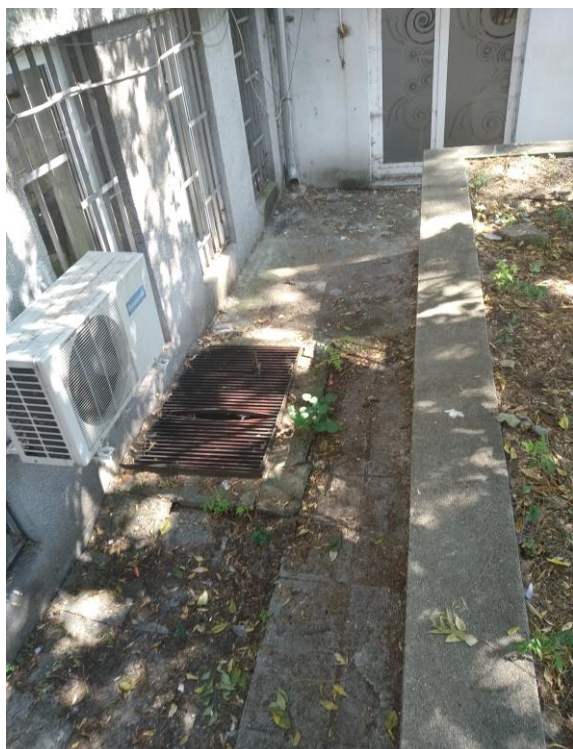
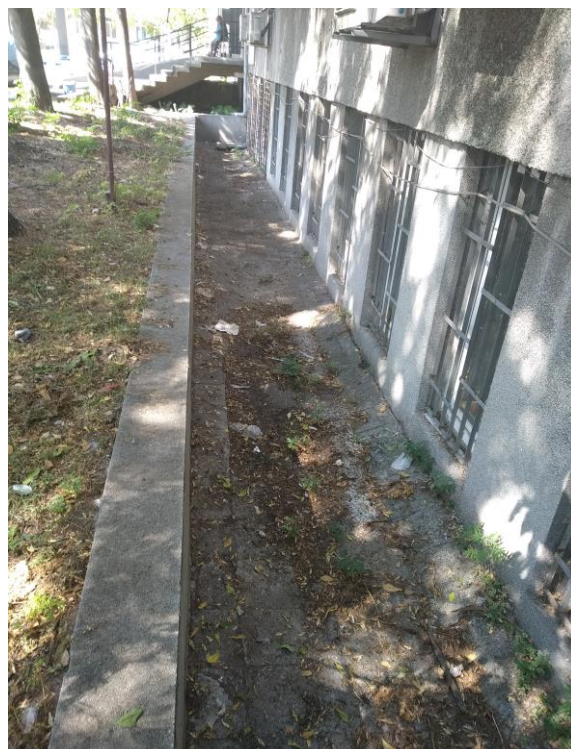
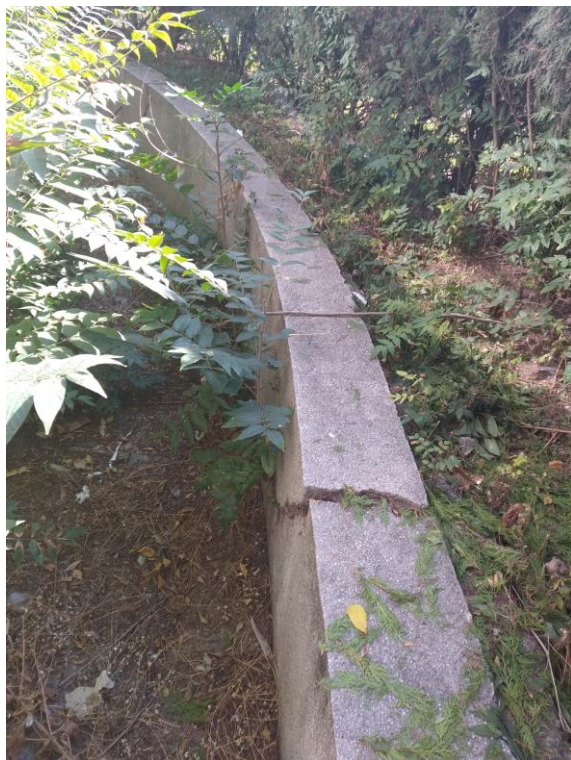
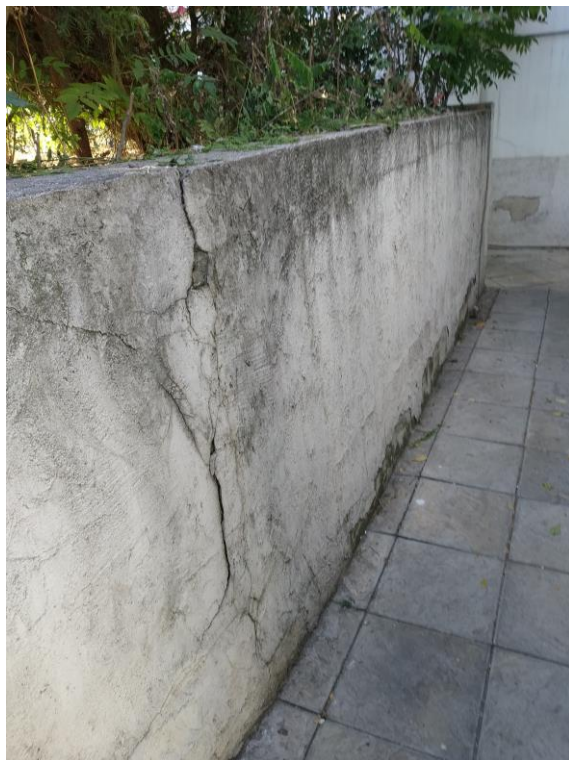
Има изпълнена вертикална планировка около сградата, като е видно че в периода на експлоатацията на сградата същата не е съществено изменяна. Забелязват се слягания в настилките на английския двор по фасада югоизток /снимка №1 и №2/. Констатирани са пукнатини в подпорните стени на английския двор по фасада югоизток. Пукнатините са значителни и на места подпорните стени са в предаварийно състояние. Необходимо е да се приложат спешни мерки по укрепването им /снимка №3 и №4/. Не се забелязват други значителни провадания в настилките и повреди. Отводняването на прилежащия терен е свободно, като съществуващата вертикална планировка се намира в много лошо състояние към момента.

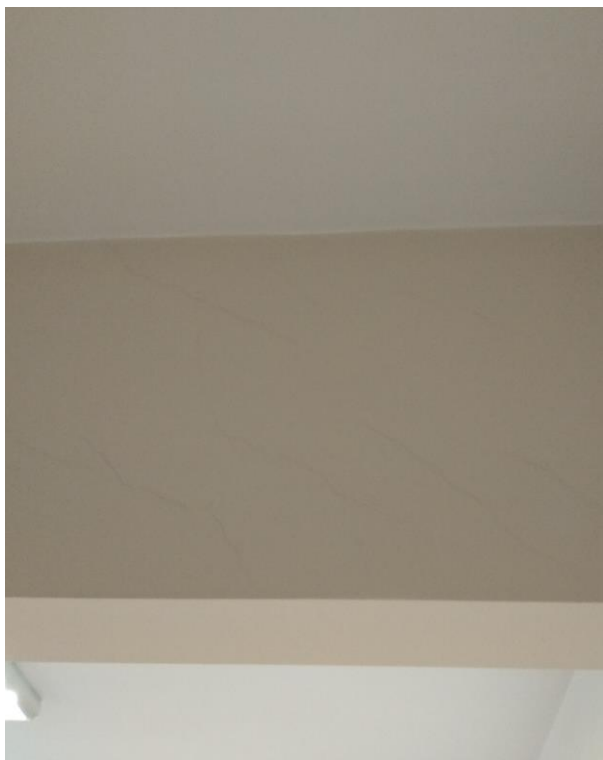
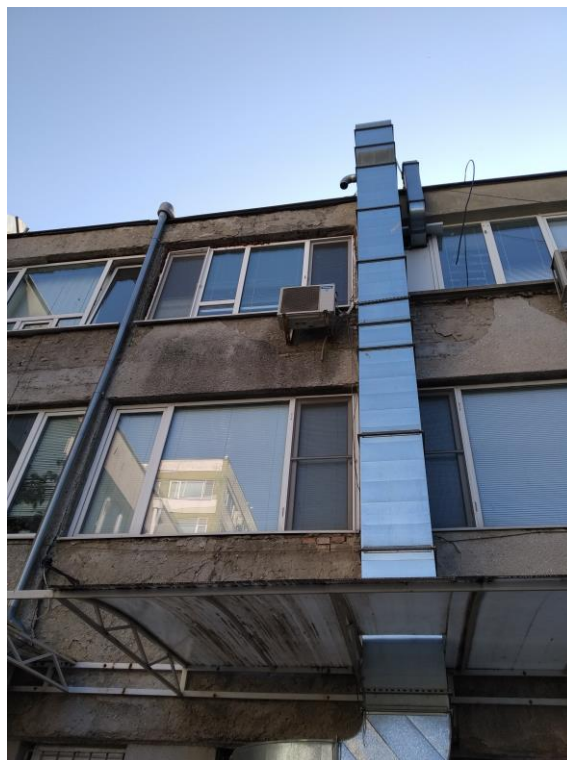
При направения на място оглед на плочите, гредите и стълбищата не са установени места със значително оголване на армировка, както и места с увреждания, които да намаляват носимоспособността им. На кота:( $\pm 0,00$ ) в кабинета на директора е премахната преградната стена по ос 3, като в пояса над премахнатата стената са се появили диагонални пукнатини /снимка №5/. Пукнатините са в зоната над премахнатия отвор за врата. Поради констатирани течове, гредите и колоните по фасада североизток се намират в неблагоприятна среда, с опасност от корозия на армировката и нарушаване на бетоново покритие и карбонизация на повърхностния слой на бетона /снимка №6/. Мазилката в тази зона е напълно разрушена. В стоманобетонните плочи, греди и стълбища на сградата не се забелязват недопустими деформации от провисване и пукнатини в натискова или опънна зона.

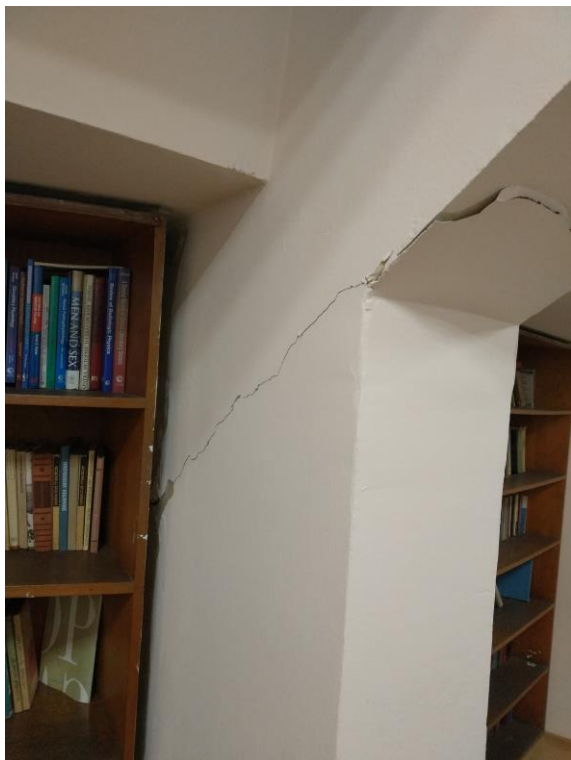
**Снимка №7**

Установени са значителни пукнатини в неносещите тухлени зидарии на ката:(+0,00) в помещението на библиотеката /снимка №7 и снимка №8/. Пукнатините са реализирани непосредствено в зоната под радиално разположените стоманобетонните греди на междинната конструкция на скамейките. Под почти всички радиално разположени греди има пукнатини в тухлената зидария. С изключение на описаните повреди, състоянието на вътрешните и фасадните тухлени зидарии и преградни елементи в сградата е задоволително и в тях не се забелязват значителни пукнатини и повреди.
