ТЕХНИЧЕСКИ ПАСПОРТ

Строеж: Хирургически корпус – блок 7 (Масивна осеметажна сграда) при УМБАЛ – Бургас

Възложител: „УНИВЕРСИТЕТСКА МНОГОПРОФИЛНА БОЛНИЦА ЗА АКТИВНО ЛЕЧЕНИЕ – БУРГАС” АД

“СМ КОНТРОЛ” ЕООД

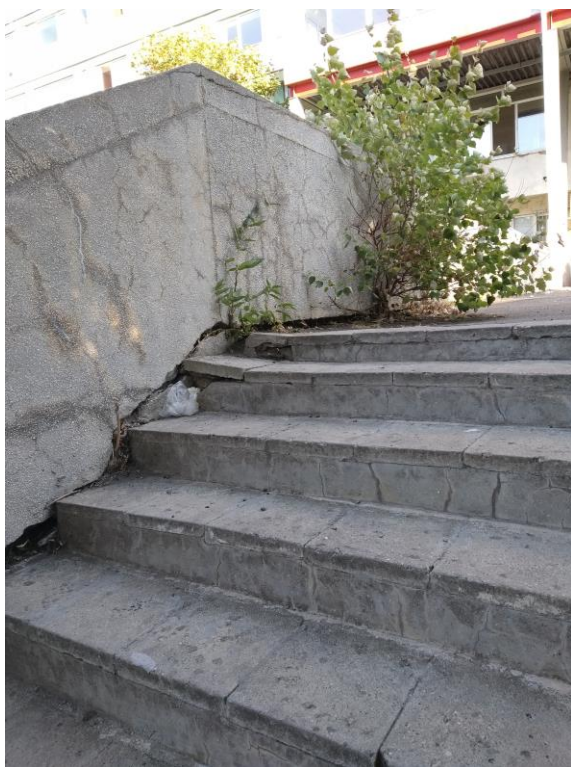
Снимка №1

Има изпълнена вертикална планировка около сградата, като е видно че в периода на експлоатацията на сградата същата не е съществено изменяна. Забелязват се слягания в настилките от към северозапад, както и пукнатини в подпорните стени в тази зона /*снимка №1*/, както и пукнатини в подпорната стена на външните стълби от югоизток /*снимка №2*/.

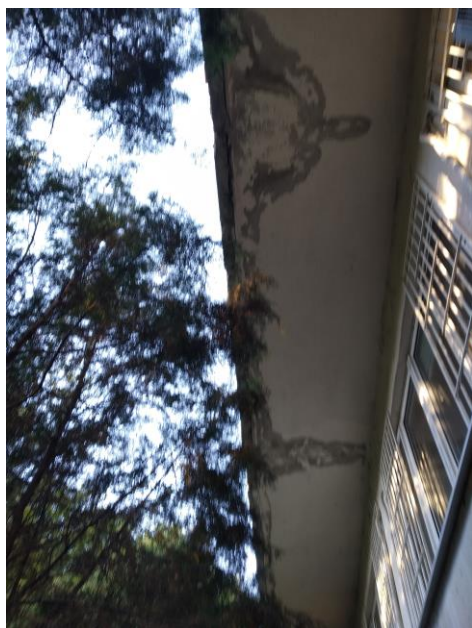
Снимка №3

Стоманобетоните подови конструкции са изпълнени от подови панели с цилиндрични кухини – тип „Спирол”, балконски подови панели и сглобяеми греди. Като цяло в подовите панели не са установени места със значително оголване на армировка, както и места с увреждания, които да намаляват носимоспособността им, като изключение правят зони от балконските панели на секция „А” по фасада северозапад, където поради течове е нарушено бетоновото покритие, реализирано е оголване на фугите между панелите и са се обрушили челата на панелите /снимка №3/. Констатирани са повреди, оголване на армировка по балконските панели по фасада югоизток на секция „В” /снимка №4/.

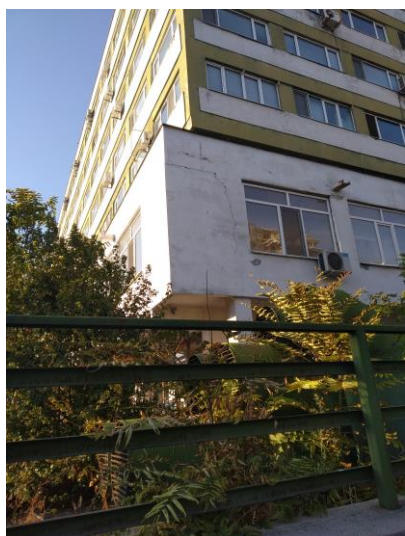
Снимка №5

Констатирани са провисвания на балконските панели в югоизточния ъгъл на секция „Г” /снимка №5/ и в североизточния ъгъл на секция „В” /снимка №6/, което е довело до образуване на пукнатини в ограждащите елементи /тухлена зидария/.

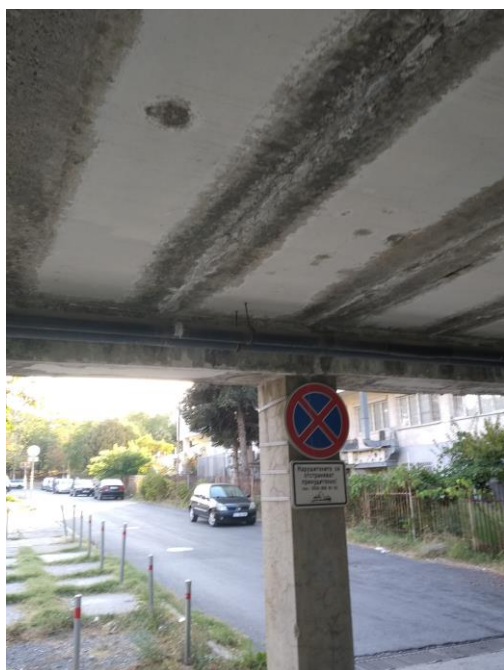
Снимка №7

В конструкцията на рампата по фасада югоизток са констатирани обрушвания на гредите и панелите, оголване и корозия на армировката им, вследствие на течове /снимка №7 и №8/.

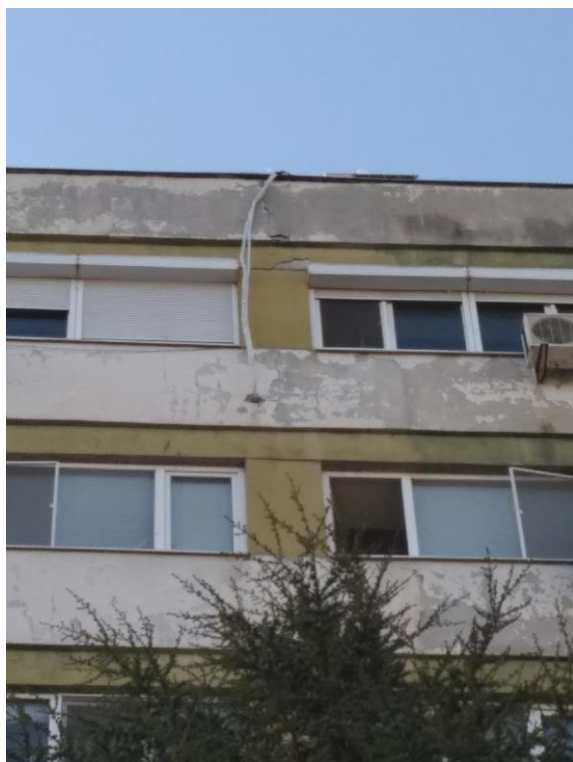
Снимка №11

Повреди са констатирани и по фасада югоизток /снимка №11 и №12/ и по фасадите към вътрешния двор, най-вече в покривните фасадни панели /бордове/.

Не са установени вертикални или диагонални пукнатини в стоманобетонните фасадни панели. Не е установено да са извършвани преустройства, при които да са премахвани панели или да са реализирани значителни отвори в стоманобетонните фасадни панели, които намаляват носимоспособността им. Като цяло състоянието на фасадните панели на секциите на сградата са в задоволително и в тях не се забелязват значителни пукнатини и повреди. Следва да се отбележи, че преди полагане на топлоизолационни материали всички фуги и връзки на панелите трябва да бъдат внимателно ревизирани и репарирани.

- Поради констатираните течове, зоните на замонолитването на връзките между фасадните панели по фасада северозапад, по фасада югоизток и по фасадите към вътрешния двор /най-вече се отнася за покривните фасадни панели / се намират в среда, предразполагаща развитието на корозия и повреди във връзките, поради което следва да се приложат мерки за защита на връзките на панелите и ревизия и укрепване на посочените дефектирали зони.

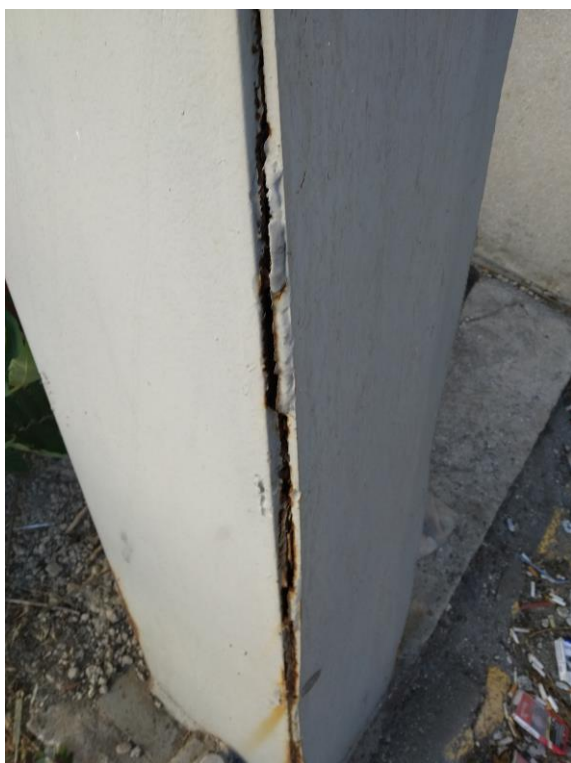
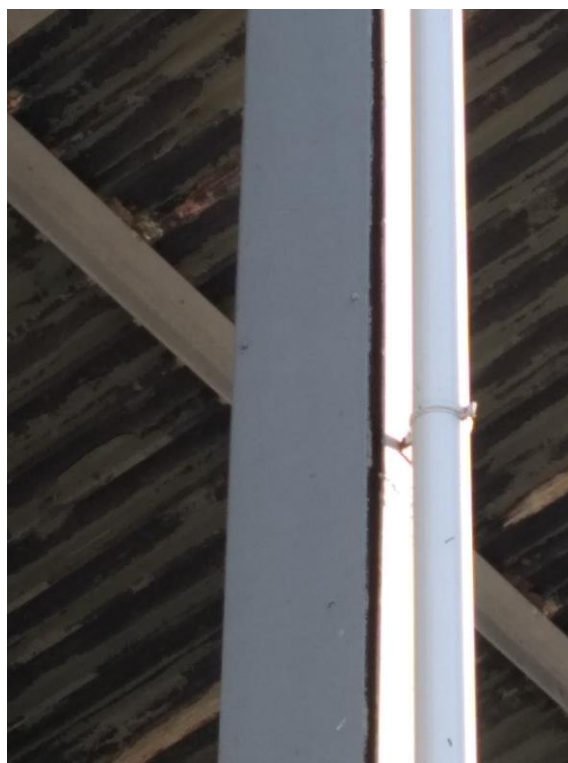
От хирургическия корпус към административната сграда има изградена топла връзка. Конструкцията на топлата връзка е изпълнена със стоманена конструкция, като вертикалните елементи представляват Х-образни рамки напречно разположени. Подовата и покривна конструкция е изпълнена от ЛТ ламарина на стоманени греди. Не са представени проекти за изграждането на топлата връзка. Констатирани са повреди напречните Х-образни рамки, като състоянието им не е добро. Наблюдават се разкъсани заваръчни шевове и напреднали процеси на корозия във вертикалните елменти на рамката /снимка №13 и №14/. Следва да се отбележи, че поради липса на информация за изграждането на конструкцията не става ясно дали скъсаните заваръчни шевове са в местата на облицовка и дали под тях има други конструктивни елементи. Състоянието им е притеснително и следва да се приложат спешни мерки за укрепване и възстановяване на повредените зони от конструкцията.

- Да се разкрие конструкцията на Х-образните напречни рамки на топлата връзка и да се приложат подходящи конструктивни мерки за усилването и възстановяването на повредените зони със скъсани и дефектирани заварячни шевове. Да се ревизират и базите на рамките.

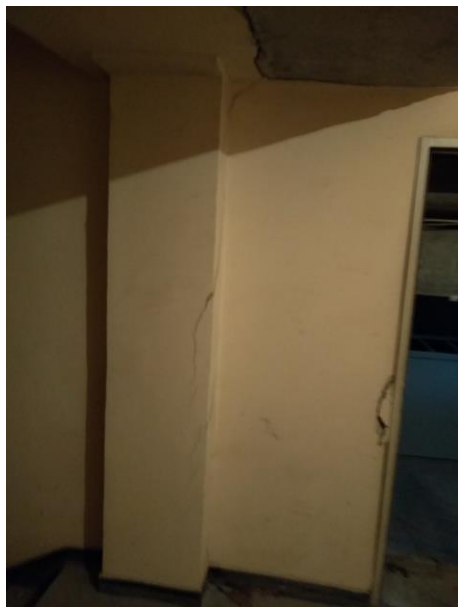
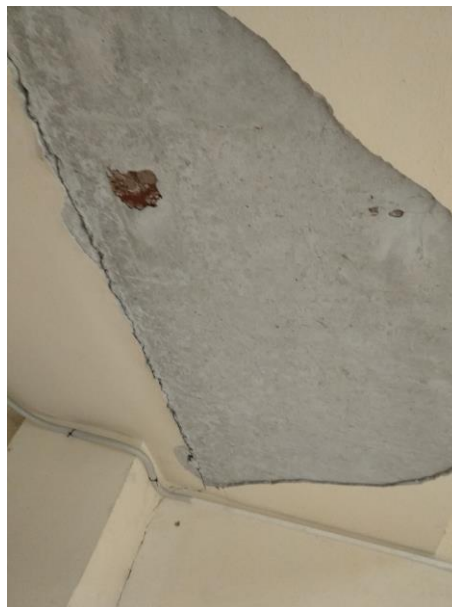
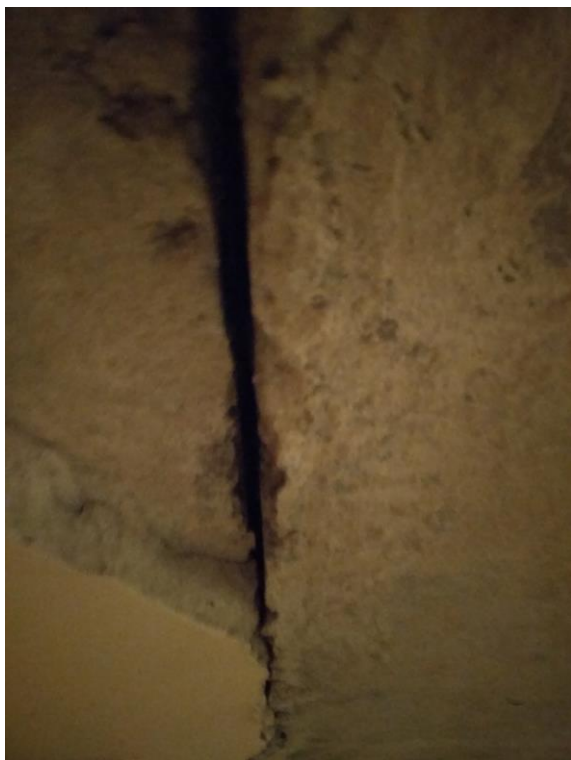
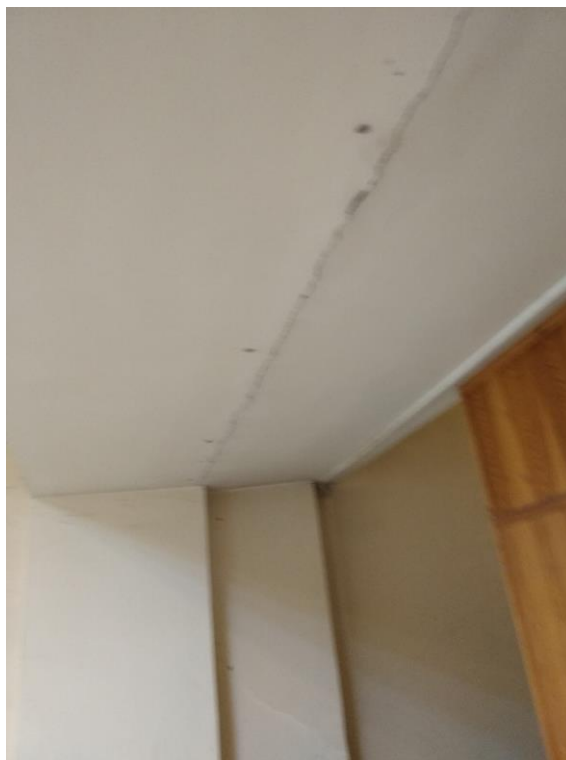
Проектната широчина на дилатационните фуги между секциите е 3см. Констатирани са повреди в зоната на фугата между секция „А” и секция „Б” почти на всички етажи /снимка №15, №16, №17и №18/. Измерената фуга между секциите на кота:(+9,60) е по-малка от 2см, като на места се вижда, че конструкциите на секциите се опират една в друга.

Деформационните фуги между секциите не са изпълнени на места със необходимата широчина, поради което са реализирани повреди в зоните на фугите между секциите. Поради недостатъчната широчина на фугите между секциите е възможно при по-силно земетресение конструкциите на секциите на сградите да контактуват една с друга и да се реализират повреди в конструктивните елементи в тези зони. Необходимо е всички фуги между секциите да се ревизират, като се премахнат пълнежни материали положени във фугите и при възможност фугите да се разширят с 1-2см, но без да се нарушава носимоспособността на конструктивните елементи в зоните им.

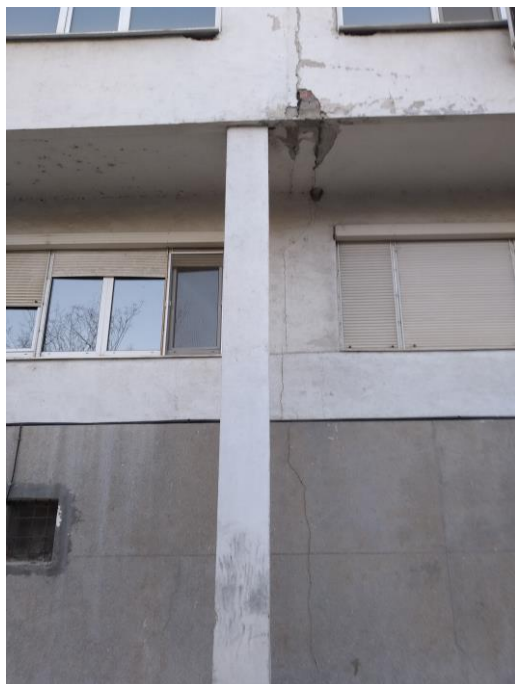
Снимка №19

Констатирани са повреди в зоната на фугата между секция „Б” и секция „В” /снимка №19/ и в зоната на фугата между секция „В” и секция „Г” /снимка №20/.
