# ДОКЛАД

от извършено обследване във връзка с изискванията на чл.169 от ЗУТ на:  
**Хирургически корпус – блок 7 (Масивна осеметажна сграда) при УМБАЛ –  
Бургас**

**Строеж:** Хирургически корпус – блок 7 (Масивна осеметажна сграда) при УМБАЛ – Бургас

**Местоположение:** сграда с идентификатор № 07079.601.237.7 в ПИ с идентификатор № 07079.601.237 по КК на гр. Бургас, УПИ I, кв. 4а по плана на ж.к „Зорница”, гр. Бургас

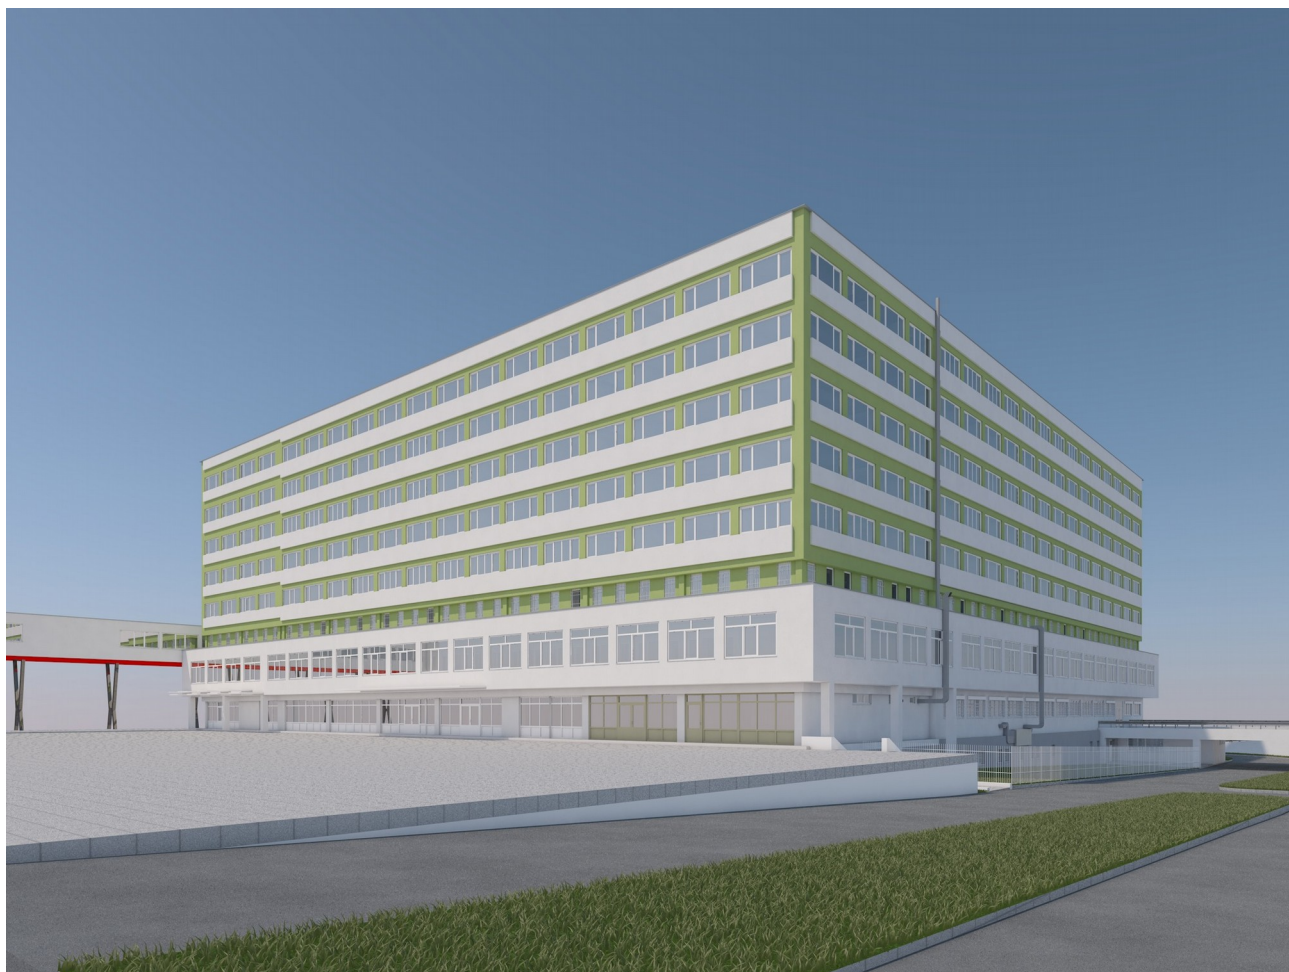
Топлата връзка е основен комуникационен елемент от структурата на болничния комплекс на УМБАЛ – Бургас. Тя е и единствената покрита връзка между двата блока 4 и 7, като осигурява надеждна и изключително важна функционална свързаност. Изградена е от метална конструкция, като допълнително е положена топлоизолация на фасадата и покрива и.

- Да се разкрие конструкцията на Х-образните напречни рамки на топлата връзка и да се приложат подходящи конструктивни мерки за усилването и възстановяването на повредените зони със скъсани и дефектирали заварячни шевове. Да се ревизират и базите на рамките.
